四川凌睿家具建设项目 竣工环境保护验收监测报告表

编制单位：泸县凌睿家具有限公司

编制日期：二〇二一年十一月

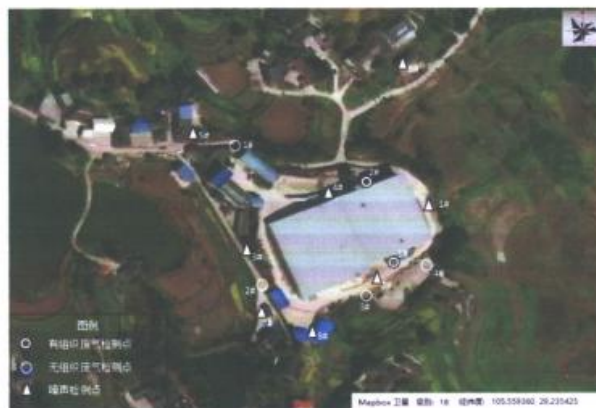
检测点位示意图
(以下空白)

测点编号	测点位置	监测项目	监测频次	监测日期	
厂界噪声排放	1#	东侧厂界外 1m 处	等效连续 A 声级, Leq: dB(A)	连续监测 2 天, 每天昼间各 1 次	2021 年 09 月 23-09 月 24 日
	2#	南侧厂界外 1m 处			
	3#	西侧厂界外 1m 处			
	4#	北侧厂界外 1m 处			
	5#	项目北侧约 96m 处住户			
	6#	项目东北侧约 93m 处住户			
	7#	项目西南侧约 75m 处住户			
	8#	项目南侧约 53m 处住户

6、检测点位示意图
